# Municipalidad Distrital de Pariahuanca

## INFORME N° 014 – 2019- MDP/GRD/TAPC.

**ASUNTO** : **INFORME DE ACTIVIDADES DE EMERGENCIA REALIZADO**

Tengo el agrado de dirigirme a usted, con la finalidad de saludarlo cordialmente y a la vez informarle que dentro de las actividades de emergencia denominado LIMPIEZA Y DESCOLMATACION DE CAUCES, DEFENSAS RIBEREÑAS, SISTEMAS DE DRENAJE Y CANALES DE RIEGO se ha realizado trabajos en la rehabilitación de drenajes pluviales en tres sectores de la zona urbana de Pariahuanca,

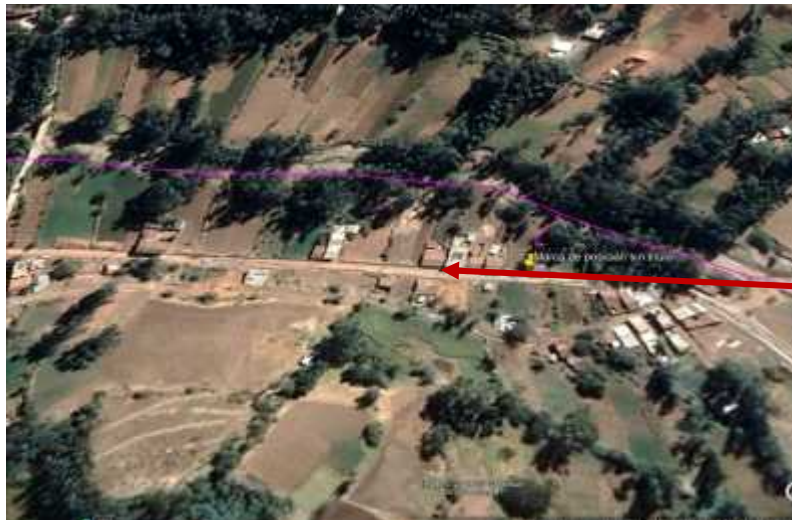
TRAMO INTERVENIDO N° 01

- 1. REVESTIDO DEL SISTEMA DE DRENAJE TRAMO 1:** Comprende un revestido de concreto simple de una longitud (L) = 45.00 M. con secciones base  $b=0.40$  m., altura  $h=0.40$  m., espesor de muros  $e=0.10$  m. cuya coordenada de inicio es E 217338, S 8963838, altitud 2867 m.s.n.m.

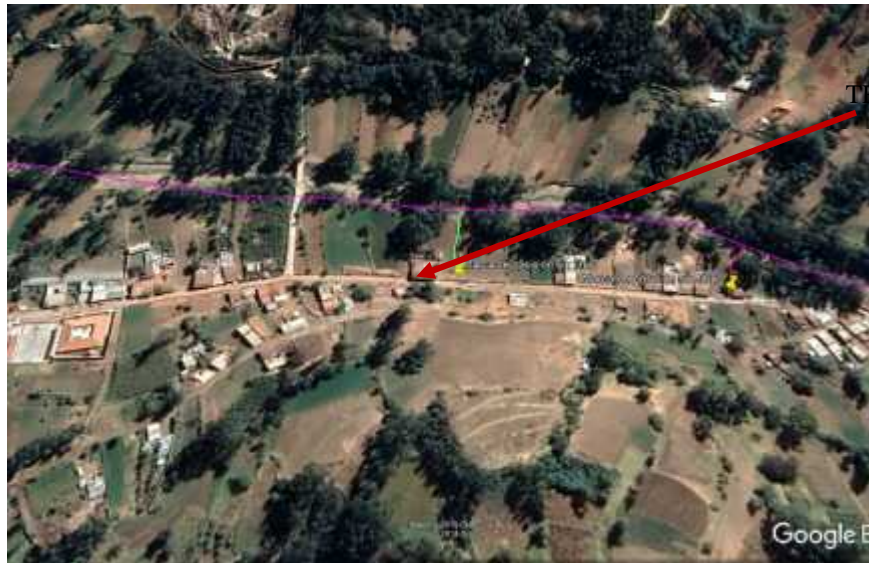
TRAMO INTERVENIDO N° 02

- 2. REVESTIDO DEL SISTEMA DE DRENAJE TRAMO 2:** Comprende un revestido de concreto simple de una longitud (L) = 57.00 M. con secciones base  $b=0.40$  m., altura  $h=0.40$  m., espesor de muros  $e=0.10$  m. cuya coordenada de inicio es E 217182, S 8963858, altitud 2858 m.s.n.m.

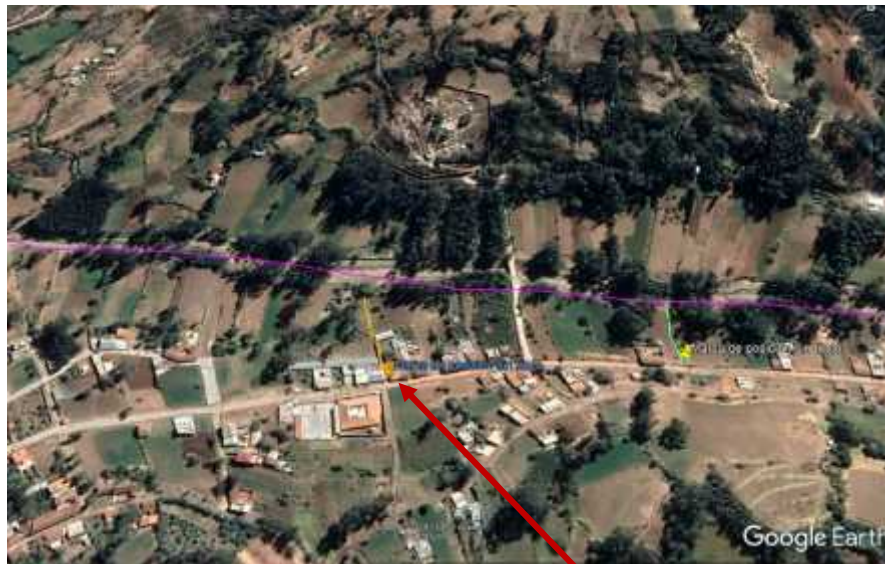
TRAMO INTERVENIDO N° 03

- 3. REVESTIDO DEL SISTEMA DE DRENAJE TRAMO 3:** Comprende un revestido de concreto simple de una longitud (L) = 85.00 M. con secciones base  $b=0.40$  m., altura  $h=0.40$  m., espesor de muros  $e=0.10$  m. cuya coordenada de inicio es E 216979, S 8963854, altitud 2848 m.s.n.m., además se han instalado 03 unidades de compuertas metálicas, pues este sistema de drenaje cumple la función de canal de riego para beneficiar áreas de cultivo en la zona.

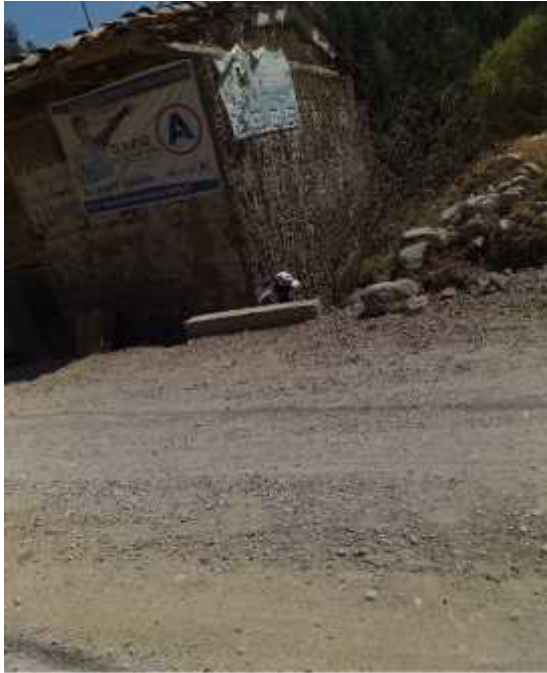
Vista del inicio del tramo N° 01

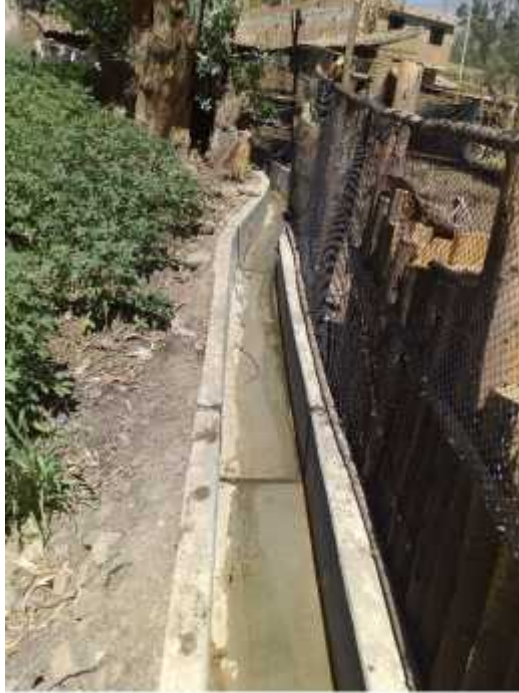
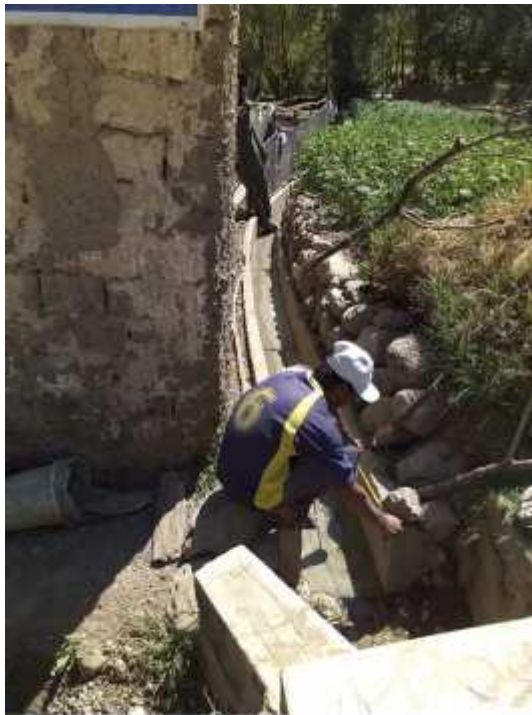
Vista de la medición final del tramo revestido concluido del tramo N° 01

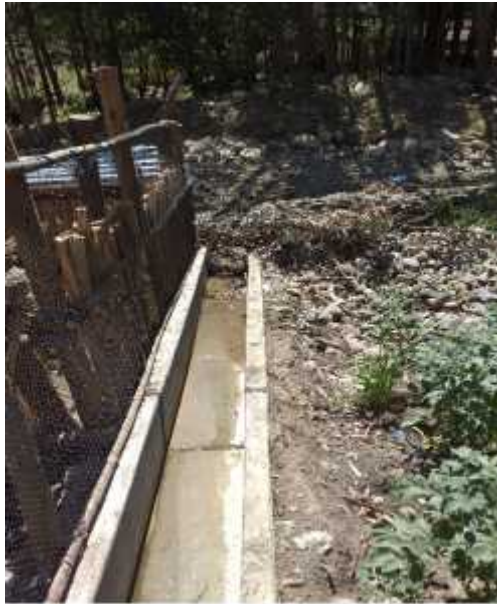
Vista del tramo de entrega final del tramo revestido concluido del tramo N° 01

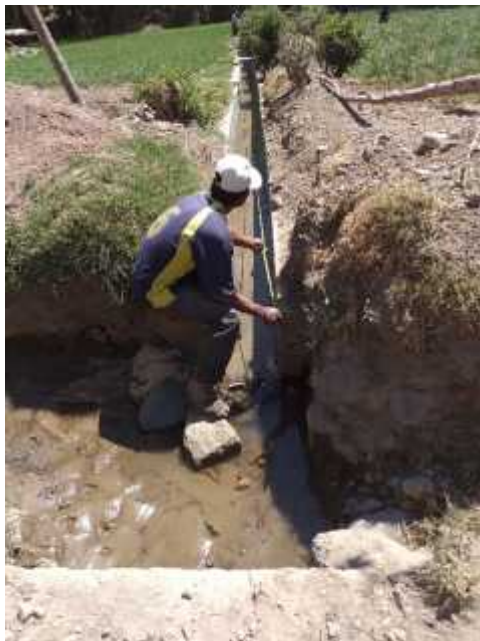
Vista de la medición final del tramo revestido concluido del tramo N° 02

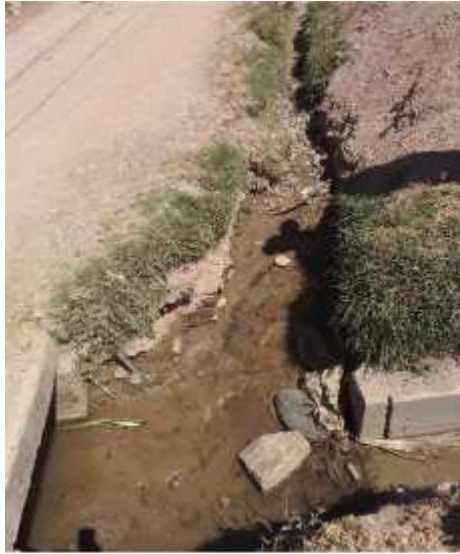
Vista del tramo N° 02 antes de la intervención

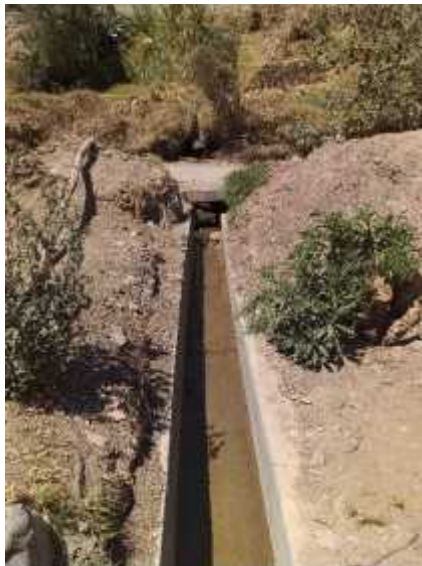
Vista de la medición final del tramo revestido concluido del tramo N° 02

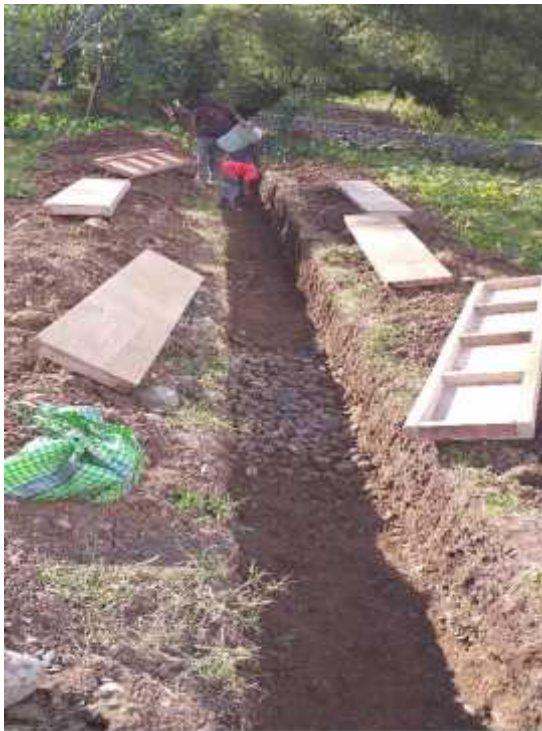
Vista fotográfica de los trabajos del tramo N° 03

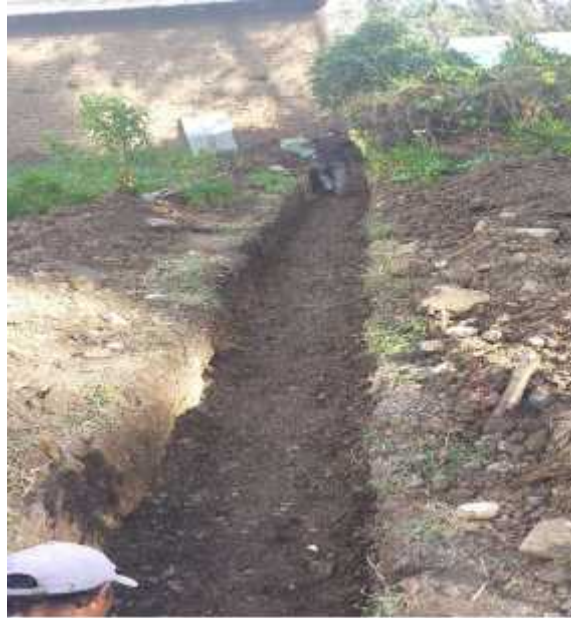
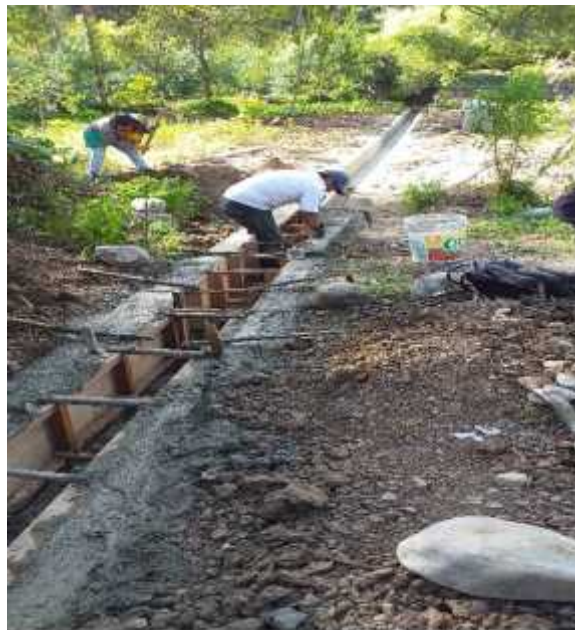
Vista fotográfica de los trabajos del tramo N° 03

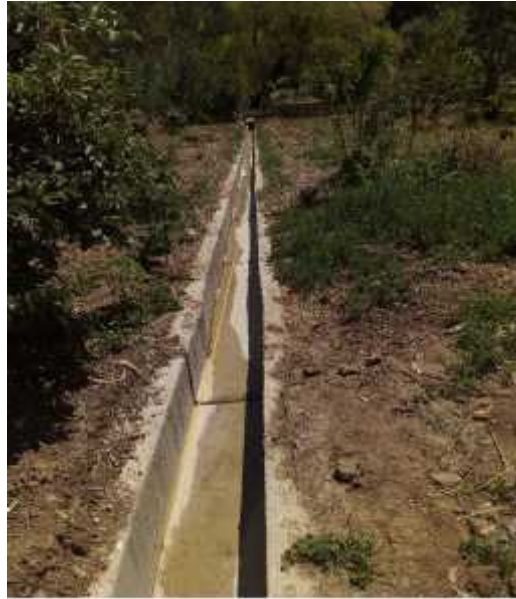
Vista fotográfica de los trabajos concluidos del tramo N° 03

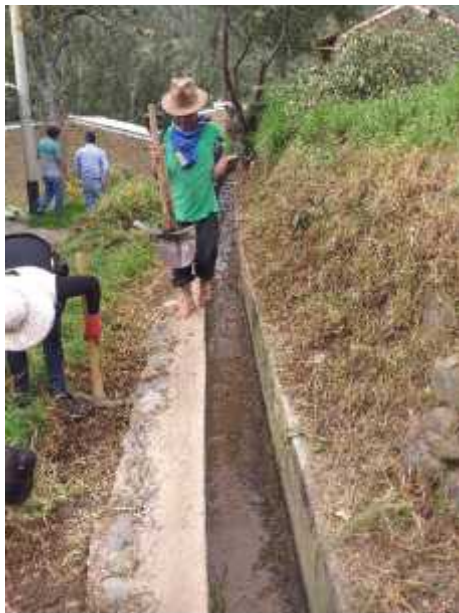
Limpieza de camino y franja del canal de riego

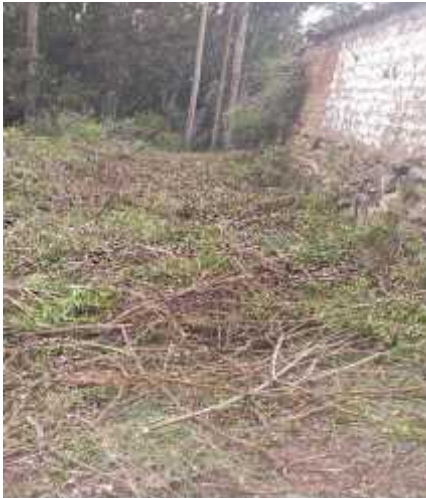
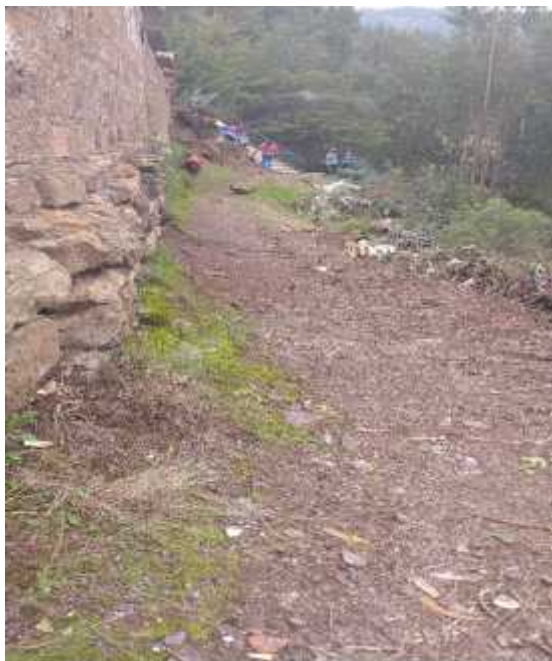
Limpieza y rehabilitación del camino sector cementerio

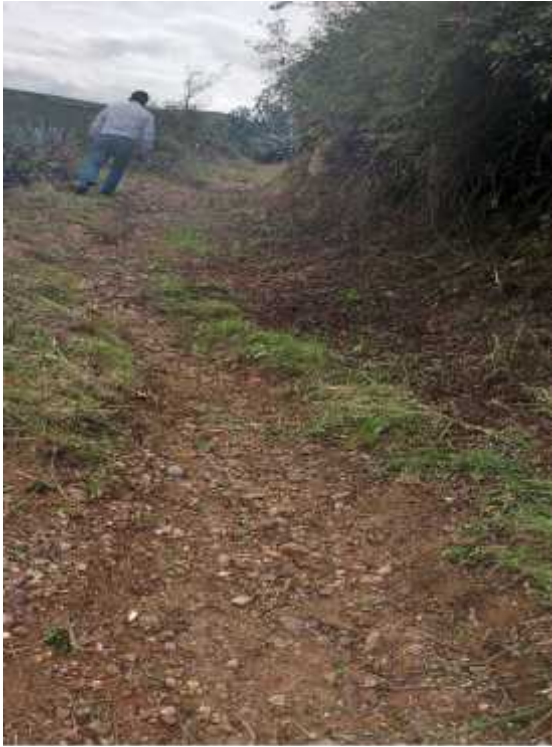
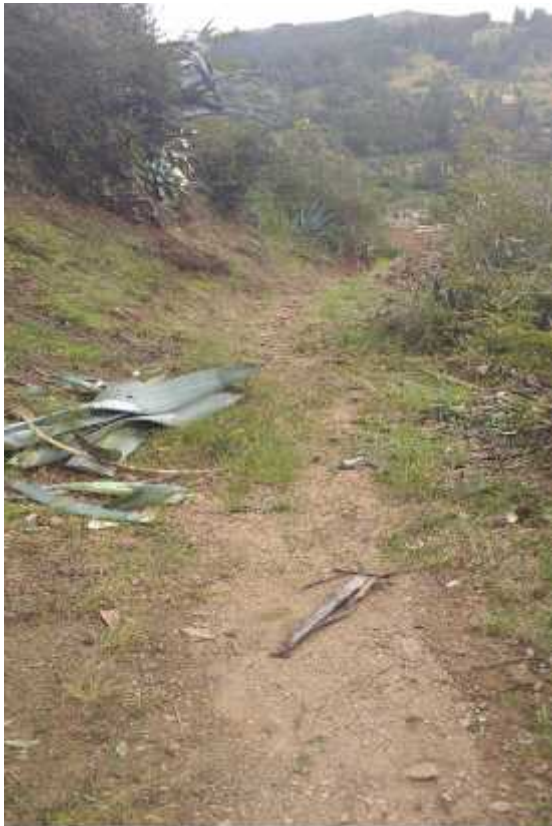
Limpieza y rehabilitación del camino rural hacia la zona de Laborpampa.

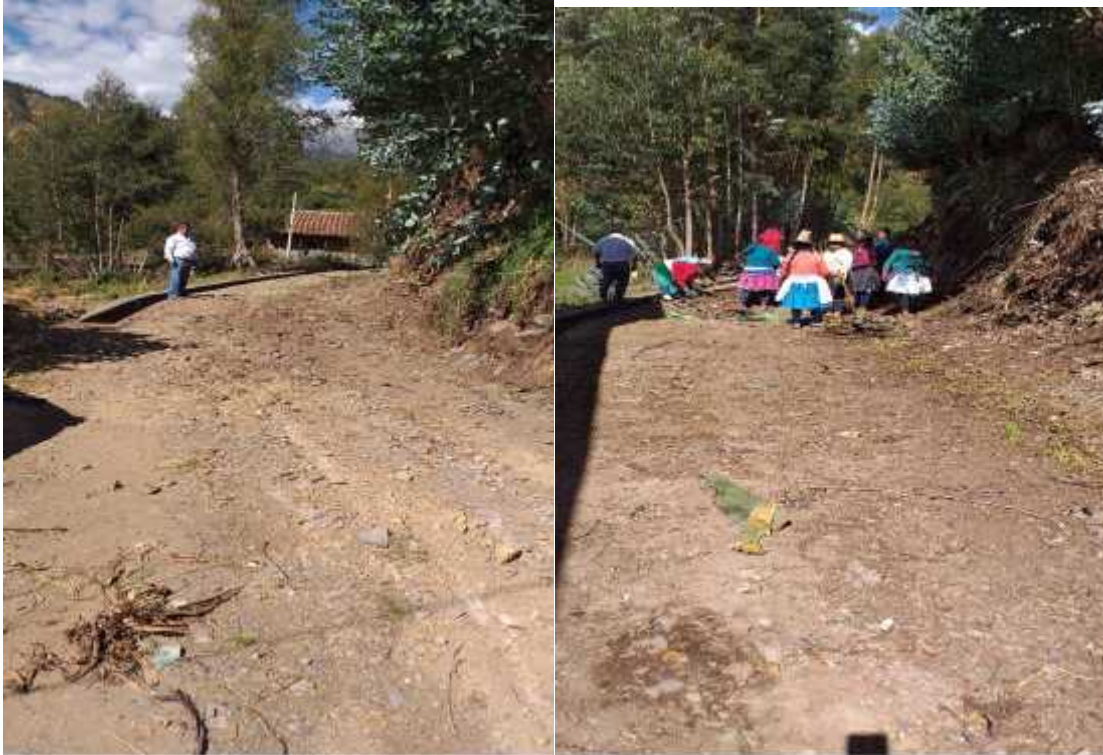
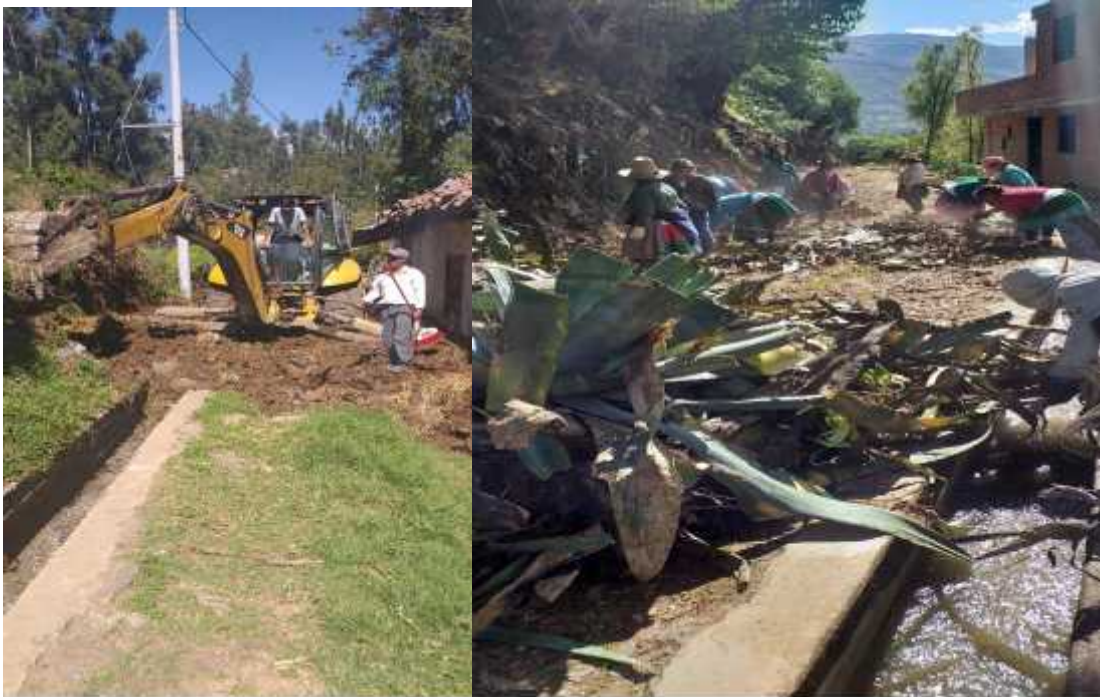
Limpieza y rehabilitación de caminos dentro de la zona urbana.

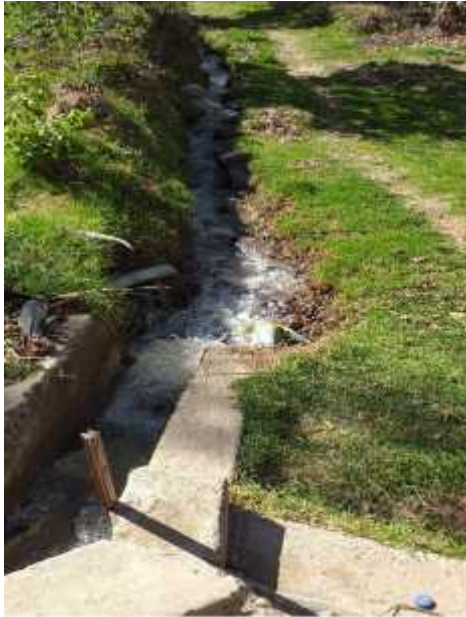
En la vista fotográfica se muestra la limpieza del lateral del canal riego que cruza la zona urbana del distrito
